宿迁市公安局警务辅助人员训练基地  
暨警务技能训练基地地块  
土壤污染状况调查报告

编制单位：宿迁盛邦环保科技有限公司

2021年12月

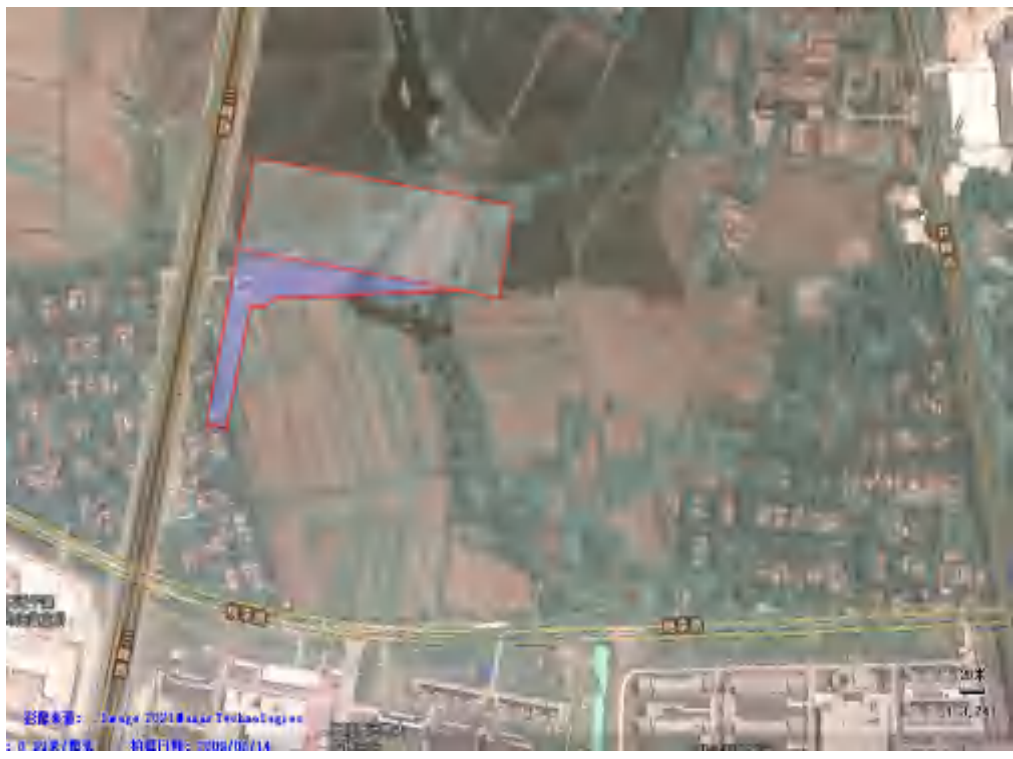
| 地块描述 | 地块卫星照片 |
|---|---|
| | 2009年6月14日 |

| 地块描述 | 地块卫星照片 |
|---|---|
| 地块内为农田；地块周边也为农田 | |

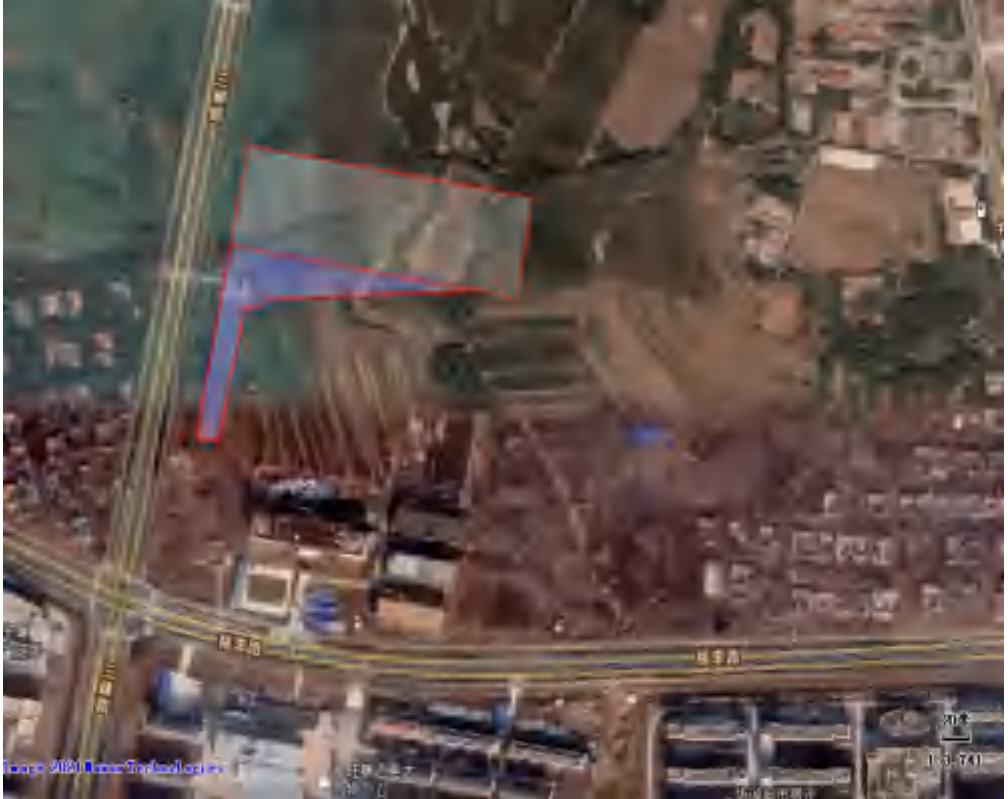
| | <p>2013年1月12日</p> |

| <p>地块内为农田；地块南侧的宿迁人民警察培训学校开始建设</p> | |

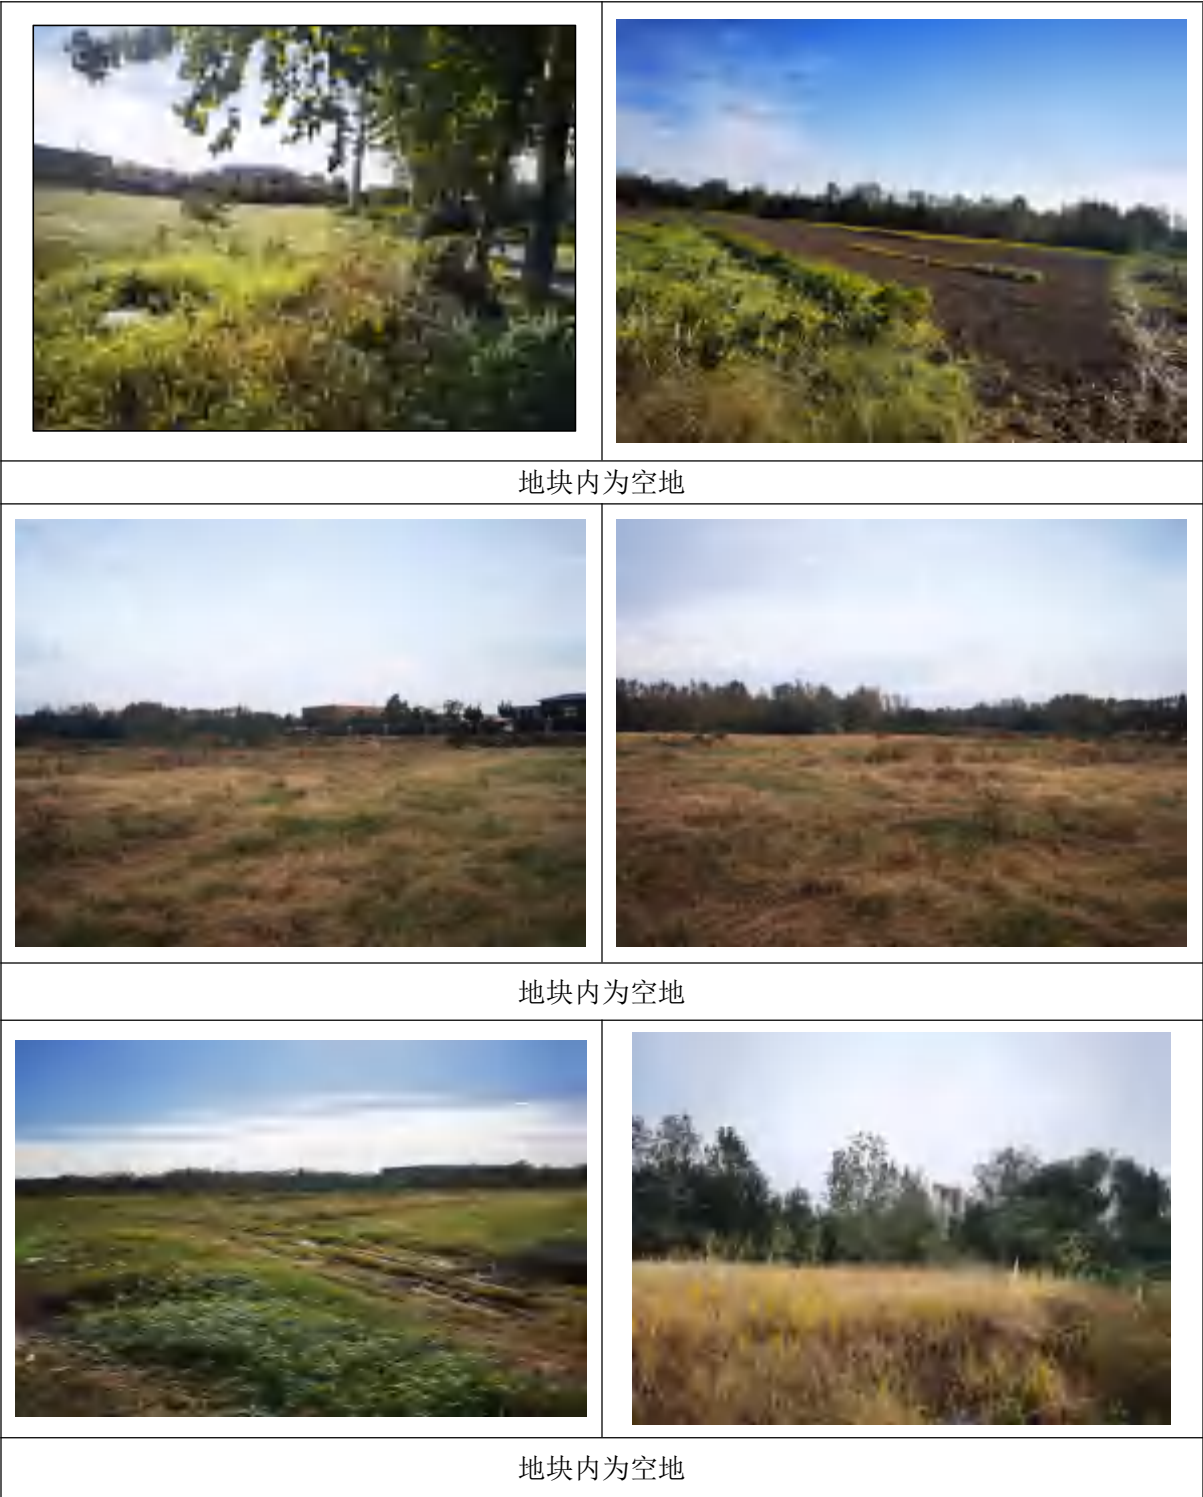
图3.3.2-1 地块内现状照片

目前，宿迁市公安局警务辅助人员训练基地暨警务技能练基地地块内为空地。地块现状照片如下图3.3.2-1所示。

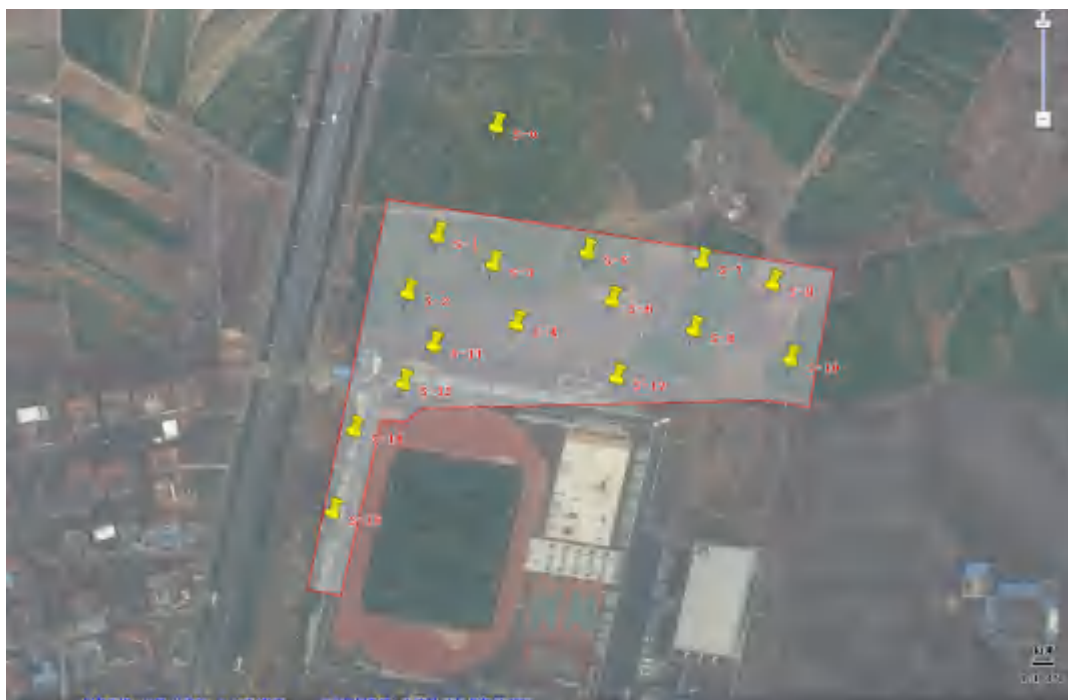
图5.6-1 现场快筛点位图

在现场踏勘中，在地块内选取了一些点位，采集了20-50cm的土样进行了现场快筛。现场快筛过程中无明显污染迹象或样品感官指标异常等情况。和对照点对比，地块内快筛结果无异常情况。现场快筛点位图见下图5.6-1，快筛结果表见下表5.6-1。
